UNIVERSITAT DE LLEIDA  
ESCOLA POLITÈCNICA SUPERIOR

# **ESTUDI PREVI, CONSTRUCTIU I PATOLÒGIC, PER LA REHABILITACIÓ DE L'ANTIGA CASERNA DE LA GUÀRDIA CIVIL A CAMARASA**

Marina Pedrol Molina

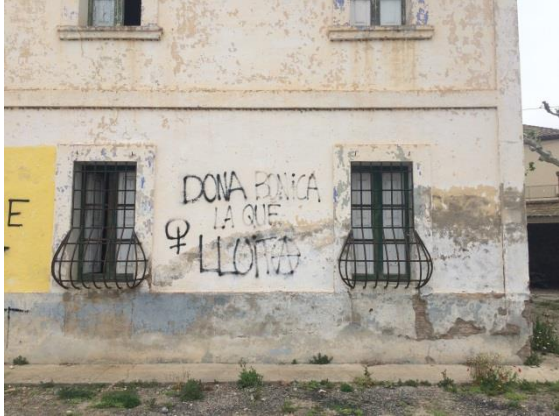
<b>FITXA N°</b>	<b>14</b>	<b>Immoble</b>	Antiga Caserna de la Guàrdia Civil Carrer Jaume I, nº2 Camarasa (Lleida)
<b>Zona</b>	Façanes	<b>Fotografia</b>

<b>Element</b>	Parament vertical (mur de càrrega) i fusteria		
<b>Sistema constructiu</b>	Mur de fàbrica de maó massís i fusteria de fusta massissa		
<b>Tipus de lesió</b>	<b>FÍSICA</b> <b>MECÀNICA</b> <b>QUÍMICA</b> <u>Brutícia en els paraments verticals i fusteria.</u> <u>Graffitis</u>		
<b>Situació</b>	En les façanes		
<b>Descripció de la lesió</b>	Pintades en la façana principal orientada a Nord-Oest i la façana lateral Sud-Oest. Es troben aproximadament a la mateixa altura no superiors a 3m i no afavoreixen amb l'estètica de l'edifici.		
<b>Lesions secundàries</b>	No s'observen altres patologies derivades d'aquesta lesió.		
<b>Causes</b>	<u>Directes:</u> Vandalisme  <u>Indirectes:</u> -  <u>Possible evolució:</u> -		
<b>Pre-diagnosis</b>	No afecta a la estructura n'hi als materials de l'edifici.

<b>Possibles actuacions</b>	El revestiment exterior tipus pintura està bastant malmès en tot el parament, per aquest motiu es recomana pintar totes les façanes, però primer s'haurà d'actuar amb els graffitis, realitzant un rentat a pressió amb una màquina a pressió tipo karcher, combinada amb un dissolvent específic per eliminar les pintades. Un cop extretes, s'aplicarà el posterior acabat.		
<b>Classificació</b>	Element estructural:		
	<b>SI</b>	<b>NO</b>	
Perill d'estabilitat:		Urgència d'intervenció:	
<b>BAIXA</b>	<b>MITJA</b>	<b>BAIXA</b>	<b>MITJA</b>
	<b>ALTA</b>		<b>ALTA</b>

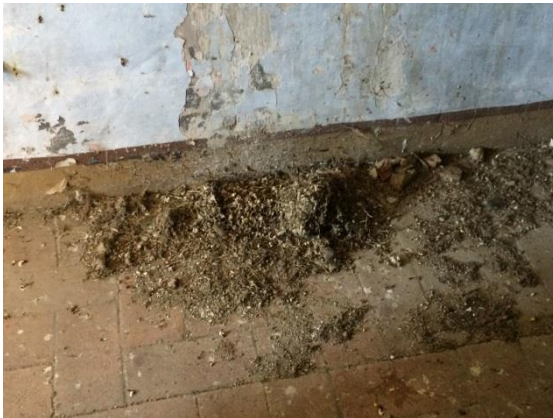
<b>FITXA N°</b>	<b>15</b>	<b>Immoble</b>	Antiga Caserna de la Guàrdia Civil Carrer Jaume I, nº2 Camarasa (Lleida)
<b>Zona</b>	Estàncies interiors (PB, P1 i P2)	<b>Fotografia</b>

<b>Element</b>	Parament vertical i paviments		
<b>Sistema constructiu</b>	Mur de fàbrica de maó massís i paviment		
<b>Tipus de lesió</b>	<b>FÍSICA</b> <b>MECÀNICA</b> <b>QUÍMICA</b> <u>Brutícia en els paraments verticals i en els paviments deguda als excrements dels animals</u>		
<b>Situació</b>	Aquest tipus de lesió es general en tot l'edifici.		
<b>Descripció de la lesió</b>	En el paviment de l'edifici i en els paraments verticals s'hi pot observar excrements d'animals que han provocat taques agressives i irremeiables en algunes estàncies. També es detecten nius d'ocells adherits en els paraments verticals.		
<b>Lesions secundàries</b>	<ul style="list-style-type: none"> <li>Erosió i desgast dels paviments</li> </ul>

<b>Causes</b>	<p><u>Directes</u>: Aquesta brutícia en els paviments apareix per l'acumulació de partícules adherides per gravetat i per estar en contacte, en alguns casos, directament amb l'aigua o per algun altre líquid que s'hagi vessat i al evaporant-se deixa una taca irreparable.</p> <p>Una altra causa és deguda a l'entrada dels ocells a l'interior de l'edifici i han dipositat els seus excrements sobre el paviment.</p> <p><u>Indirectes</u>: Falta greu de manteniment.</p> <p><u>Possible evolució</u>: Si no es neteja, el desgast i l'erosió dels paviments anirà augmentat.</p>		
<b>Pre-diagnosis</b>	No afecta a la estructura, però sí als materials en els que aquests excrements estan dipositats.		
<b>Possibles actuacions</b>	<p>Tancar i arreglar les finestres i balconeres (totes les obertures) per tal d'evitar que els animals accedeixin dins l'edifici.</p> <p>La seva reparació, passarà per eliminar tots els excrements i nius dels ocells i un cop eliminats es procedirà a la reparació del paviment.</p>

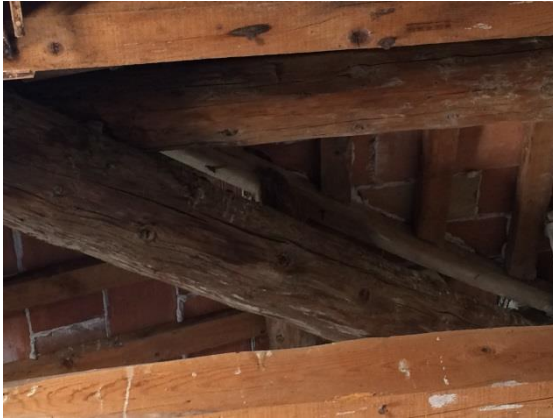
<b>FITXA N°</b>	<b>31</b>	<b>Immoble</b>	Antiga Caserna de la Guàrdia Civil Carrer Jaume I, nº2 Camarasa (Lleida)
<b>Zona</b>	<b>Fotografia</b>		
Zones puntuals en l'estructura de coberta

<b>Element</b>	Sostre		
<b>Sistema constructiu</b>	Bigues de fusta		
<b>Tipus de lesió</b>	<div> <div>FÍSICA</div> <div>MECÀNICA</div> <div>QUÍMICA</div> </div> <u>Nusos en les bigues de fusta de la coberta</u>		
<b>Situació</b>	<p>Aquest tipus de lesió es pot observar en algunes bigues de fusta de manera puntual, no s'ha pogut quantificar el número de bigues afectades per la falta de visió.</p>		
<b>Descripció de la lesió</b>	<p>Aquest tipus de patologia s'ha detectat en algunes bigues de la coberta de l'edifici. En alguna s'ha localitzat un parell de nusos justament en la cara inferior i en el centre de la biga, el que correspon al lloc més perillós donat que la fletxa màxima es troba en aquest punt.</p>

<b>Lesions secundàries</b>	No s'observen altres patologies derivades d'aquesta lesió		
<b>Causes</b>	<p><u>Directes</u>: Els nusos són una causa congènita de la fusta, és a dir, són exclusius d'aquest tipus de material i es deriven directament a la constitució fisicoquímica del mateix.</p> <p><u>Indirectes</u>: No existeix una mala execució, però si que en la construcció de l'edifici podrien haver descartat les bigues que patissin aquest tipus de lesió.</p> <p><u>Possible evolució</u>: No és necessària una actuació immediata, però si a un llarg termini.</p>		
<b>Pre-diagnosis</b>	<p>És una lesió que afecta l'estructura, però com que la coberta ja està reforçada quan la van rehabilitar, no hi ha perill d'ensorrament.</p>		
<b>Possibles actuacions</b>	<p>Es procedirà a la substitució de les bigues per altres que no presentin aquesta lesió congènita, per assegurar així, que l'estructura no quedi afectada pels esforços a la que està sotmesa.</p>
